وزارت
صنعت، معدن و تجارت
سازمان زمین شناسی و
اکتشافات معدنی کشور

بررسی شکاف ایجاد شده در دشت دیندارلو (استان فارس - خاور فسا)
به روش ژئوالکتریک

مرداد ۱۳۹۴

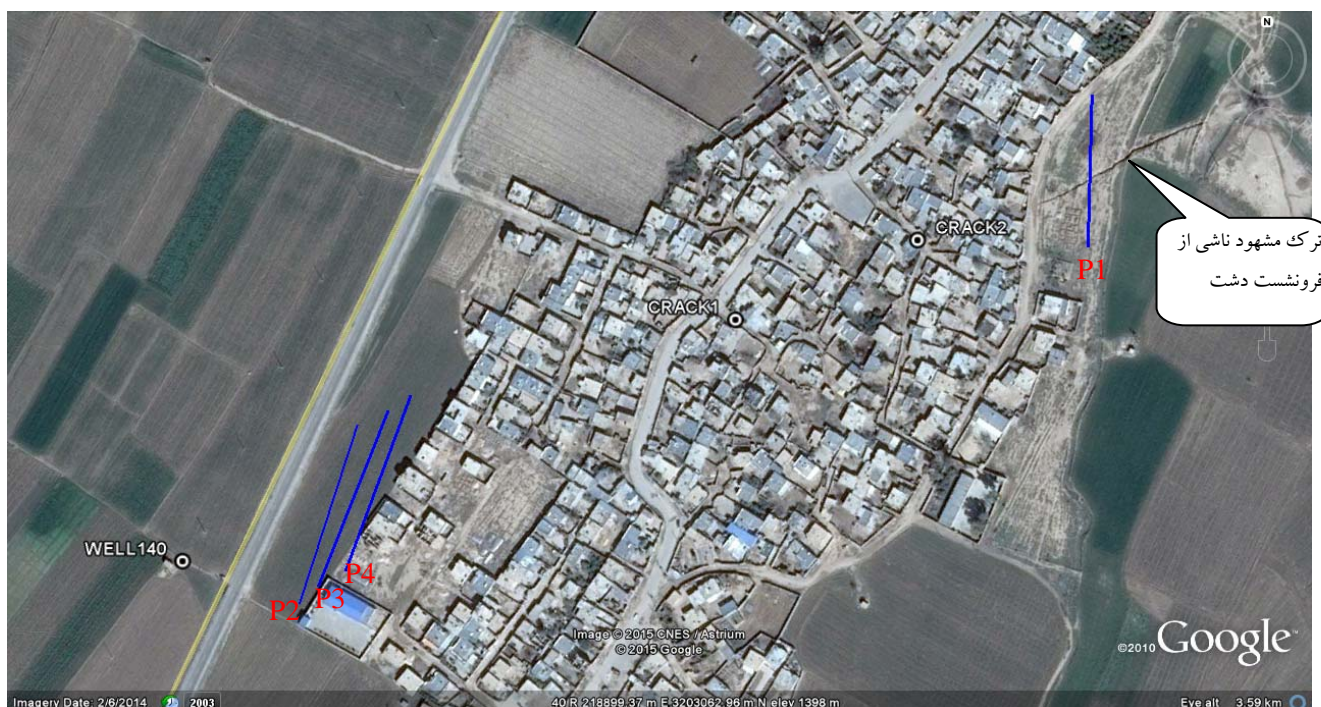
چنانچه آثاری از ترک خوردگی را بتوان در برش‌های ژئوفیزیکی مشاهده نمود، آنگاه می‌توان نتیجه گرفت ترک مذکور در بخش جنوب خاوری روستا نیز قابل پدید آمدن خواهد شد. از این رو، تمامی منازل مسکونی که در مسیر ترک شمال خاوری و ترک جنوب باختری قرار دارند در معرض خطر خواهند بود و باید راهکارهای لازم جهت افزایش ایمنی لحاظ گردد (نگاره ۱).

نگاره ۱: موقعیت پروفیل‌های ژئوفیزیک بر روی عکس ماهواره‌های گوگل ارث و موقعیت روستای دیندارلو و ترک مورد بررسی
