بررسی آب گرفتگی آذر ۱۳۹۹ شهرهای استان خوزستان و مقایسه آن با سیل فروردین ۱۳۹۸

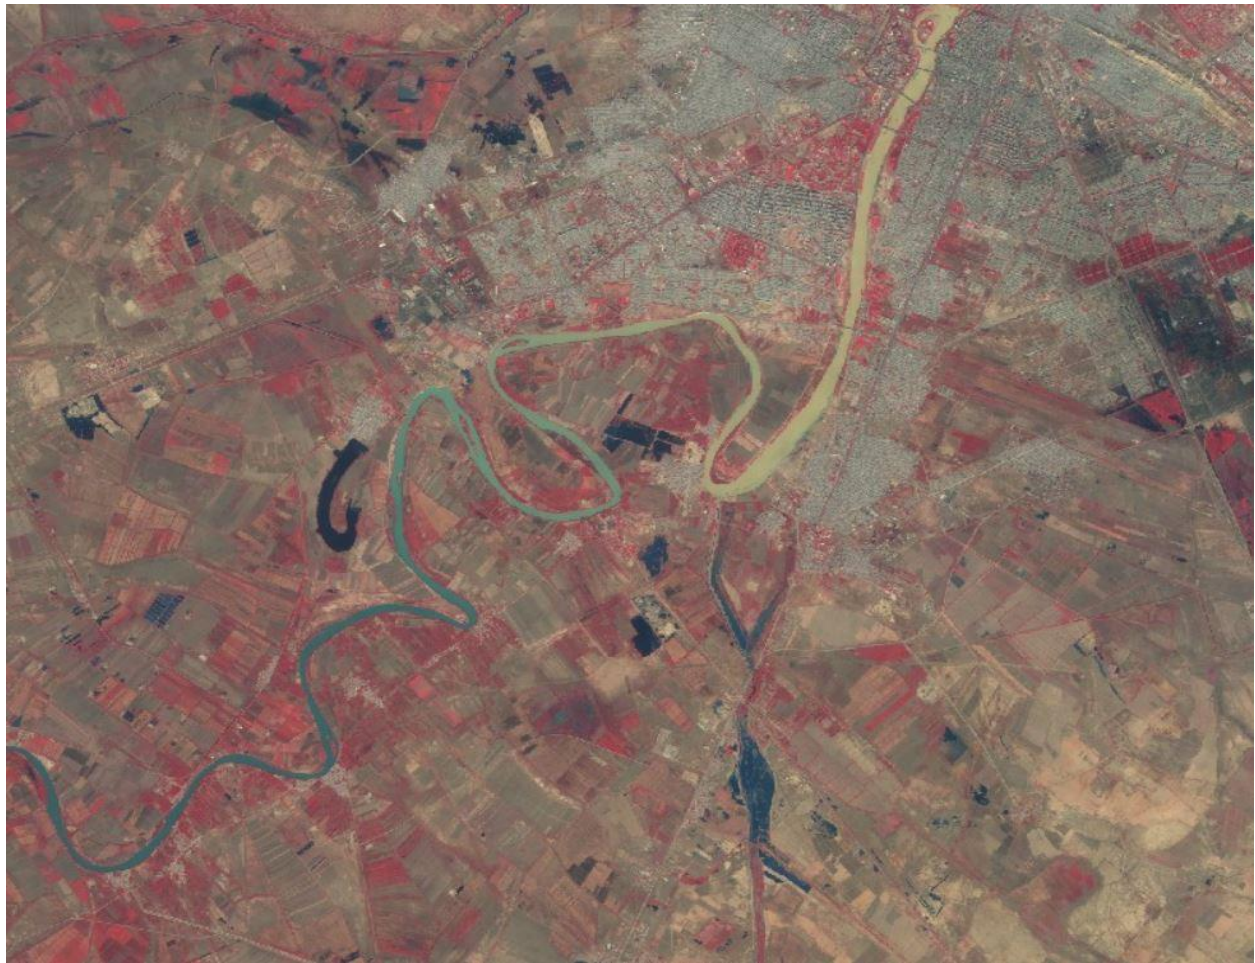
تصویر بالا ، تصویر قسمت جنوبی شهر اهواز در ۱۰ آذر ۱۳۹۹ از ماهواره sentinel 2 را نشان می دهد که نشانی از حجم نامتعارف آب در رودخانه مشاهده نمی شود؛ در حالیکه در تصویر زیر که ۲۳ فروردین ۱۳۹۸ را نشان می دهد و حاصل سیل فروردین ۱۳۹۸ است.

مقایسه این تصاویر کاملاً گویای این مطلب خواهد بود که آب حاصل از سیل کاملاً با جمع شدن رواناب های سطحی حاصل از بارش متفاوت است. و خرابی حاصل از سیل کاملاً مشهود است. و مشکلاتی که در استان خورستان در پی بارش ۸ و ۹ آذر ۱۳۹۹ اتفاق افتاده است صرفاً به علت حجم بالای بارشهای پی در پی در مدت کم و تخلیه نشدن سیستم فاضلاب این شهرها است.

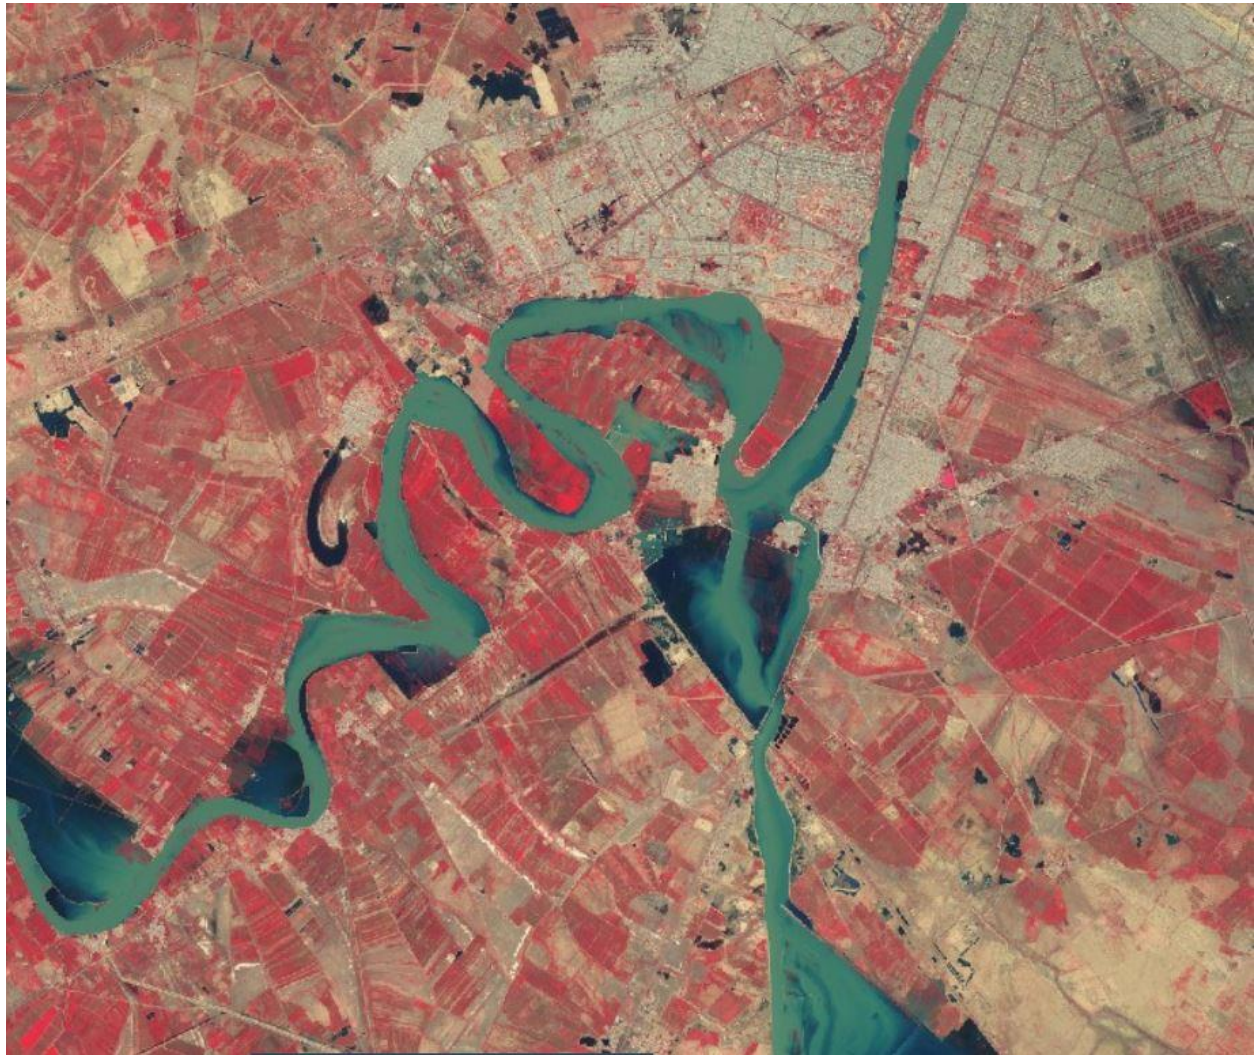
فروردین ۱۳۹۸

در تصویر بالا آب حاصل از طغیان رودخانه ی کارون مشاهده می شود. تصاویر زیر نیز قسمت های شمالی شهر اهواز را در این دو تاریخ نشان می دهد. که آب گرفتگی در نتیجه سیل کاملا گویاست.
